**LES HOMMES, LEURS ACTIVITES ET**  
**LES RISQUES DE DEGRADATION DE LA**  
**VALLEE DE LA TSIEME\_ à Brazzaville**

MEMOIRE pour l'obtention du Diplôme de Maîtrise

Option : Aménagement de l'Espace

BRAZZAVILLE - Décembre  
1995

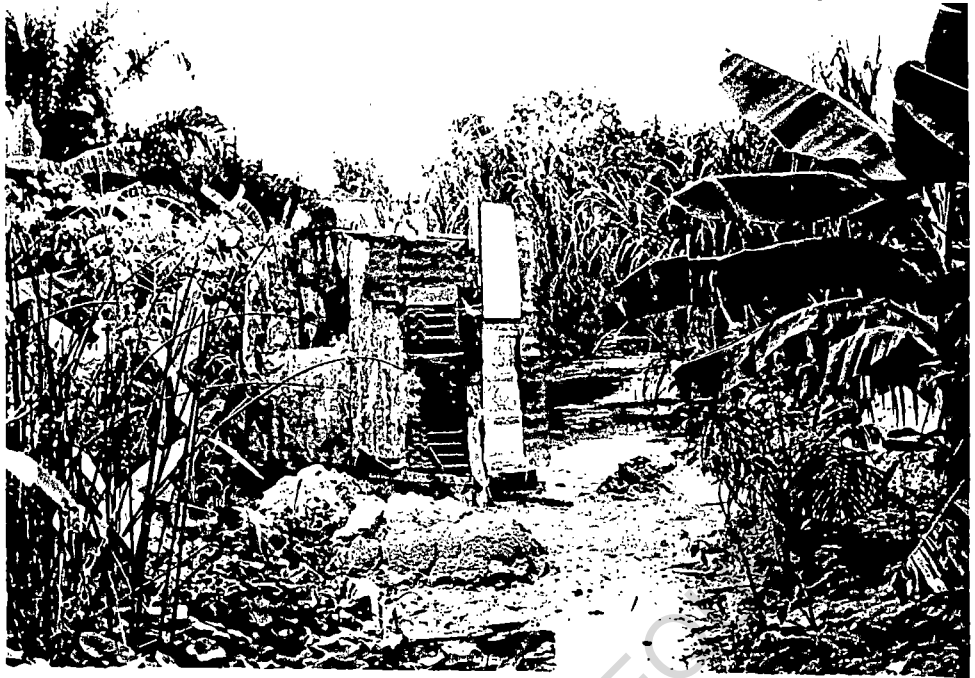
Photo n°10 : Les WC sont généralement érigés sur les bords de la Tsiémé...

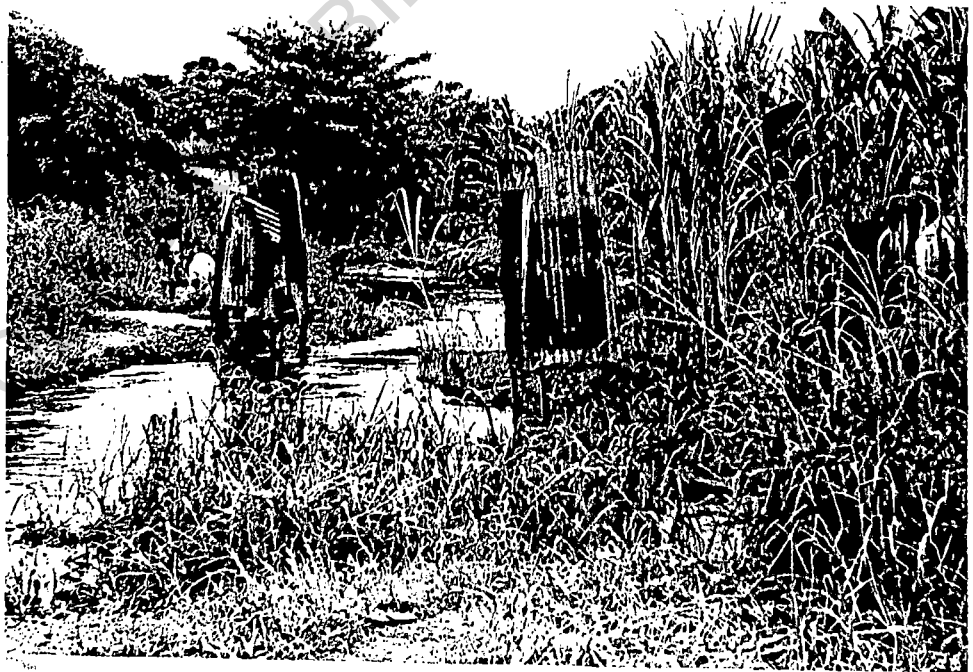
Photo n°11 : ... s'ils ne sont pas sur pilotis dans le cours d'eau.

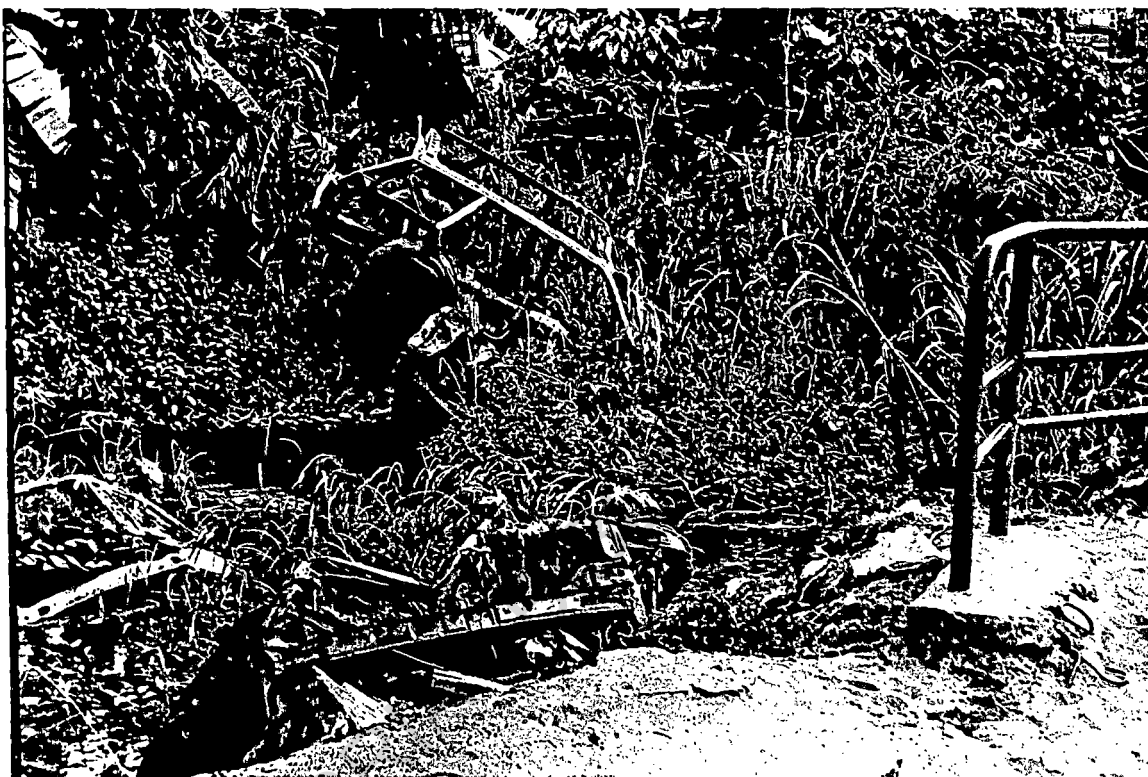
Photo n°12 : La Tsiémé à certains endroits, présente l'aspect d'un véritable dépotoir : ces vieilles carrosseries de véhicules encombrent le lit du cours d'eau.

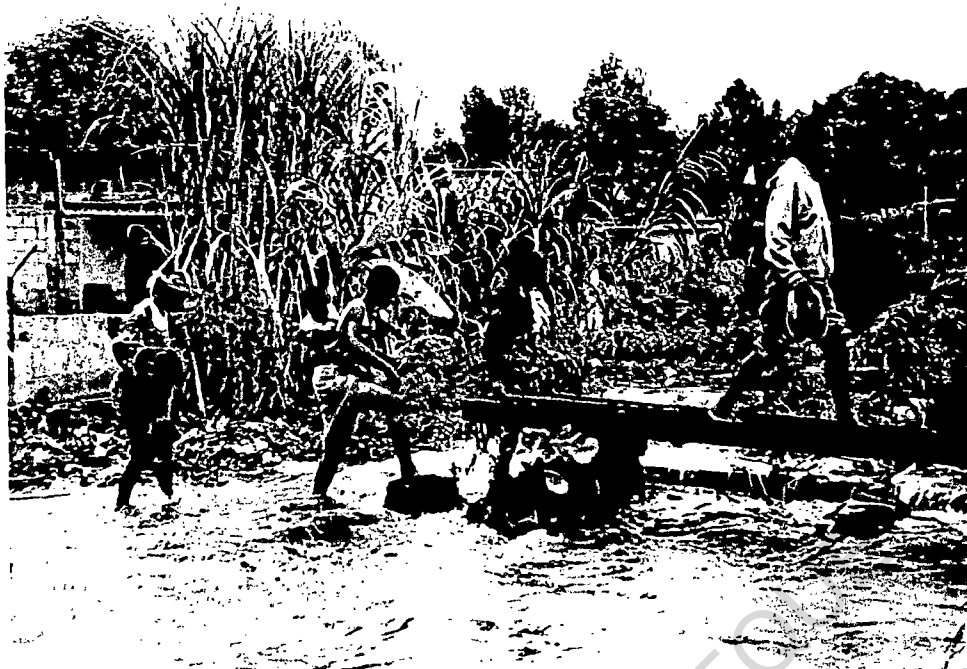
Photo n°13 : Le manque de passerelles viables sur la Tsiémé rend difficile la circulation entre les deux berges. Pour enjamber la rivière, les habitants utilisent les poteaux métalliques...

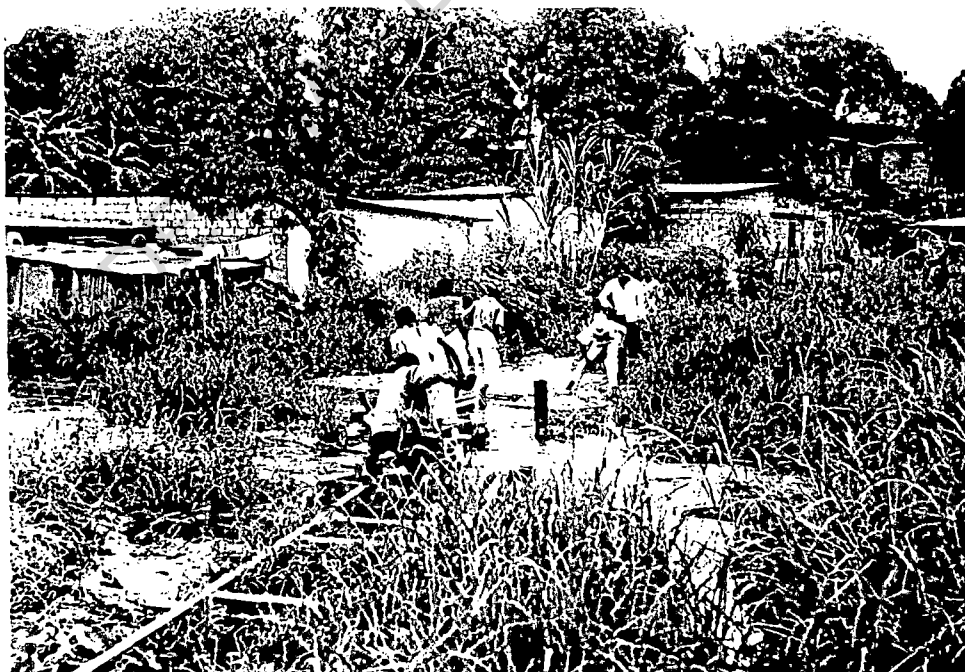
Photo n° 14: ... ou les chassis de gros véhicules : les risques de glissades sont énormes.

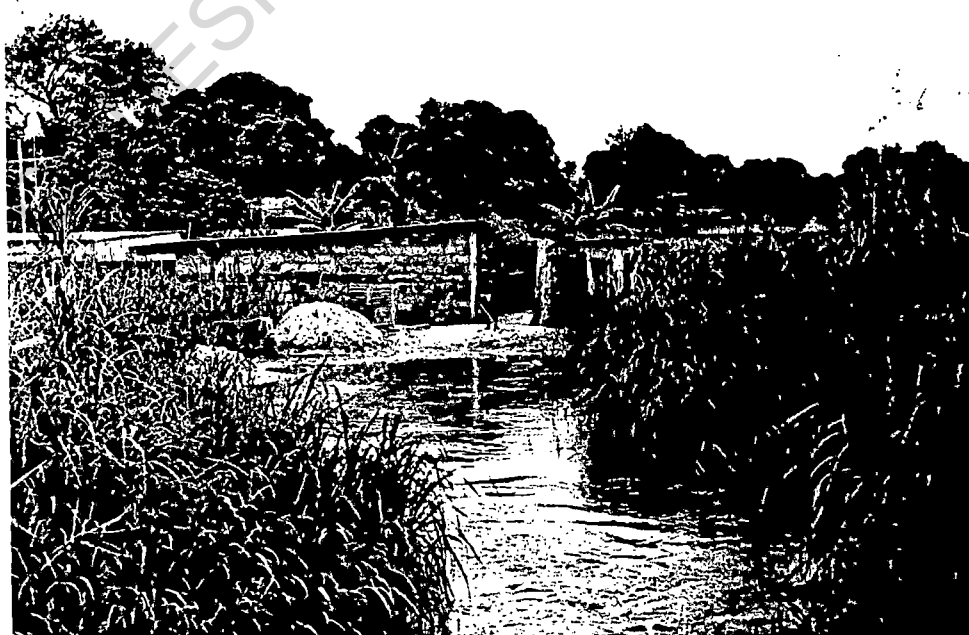
**Photo n°15** : Cette maison construite dans le bas-fond de la vallée est affectée par les ensablements : remarquez le niveau de la fenêtre. Celle-ci sert désormais de "porte".

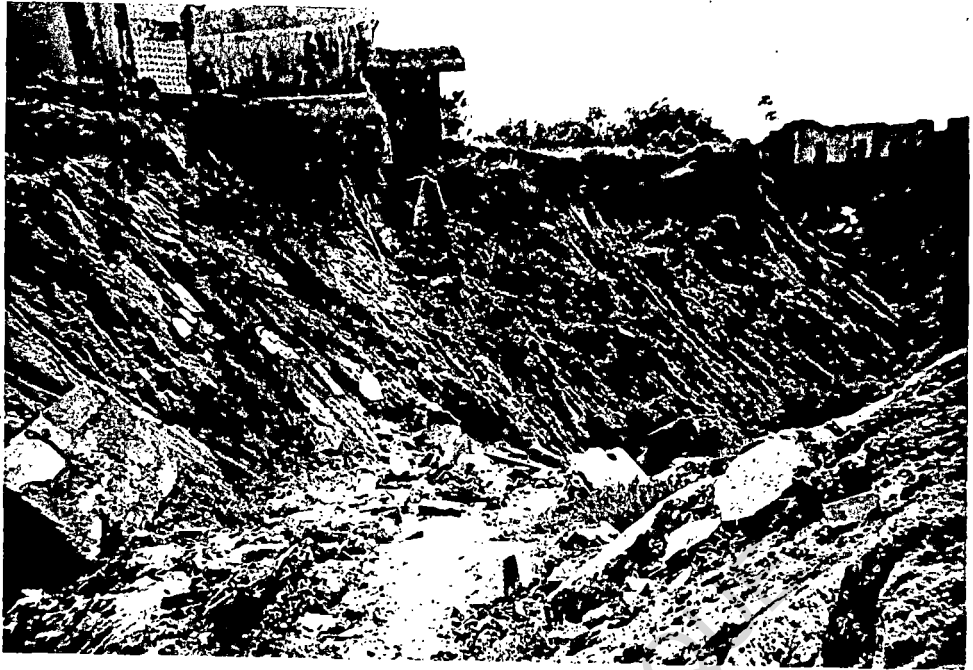
Photo n°16 : Ce gigantesque ravin de Moukondo a causé la destruction de plusieurs habitations, ...

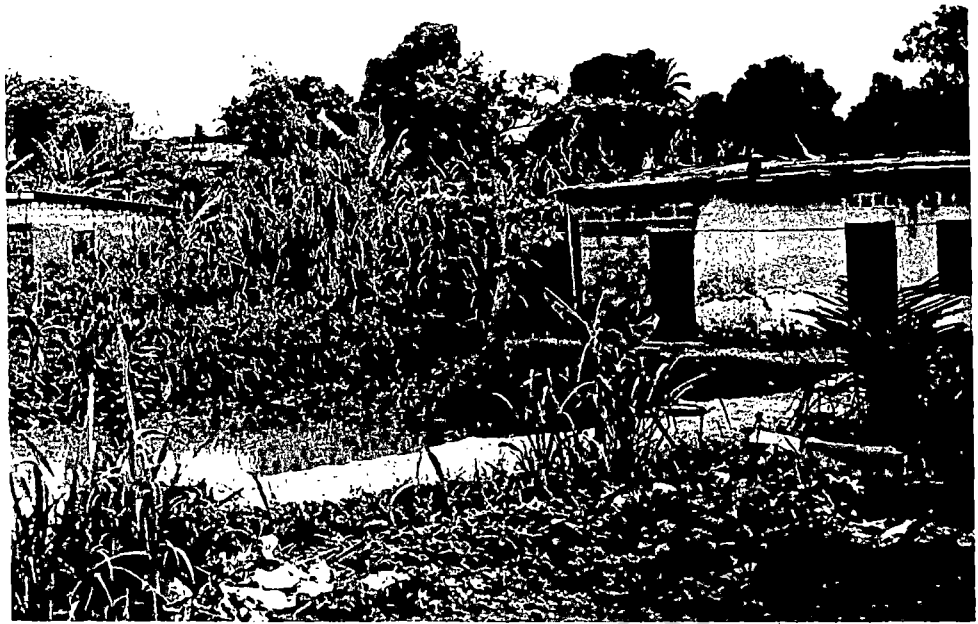
Photo N°20 : Cette maison a été abandonnée à cause de l'humidité, ...
